Saue tammik  
(KLO1200455)

Maastikuarhitektuuri Büroo OÜ		Töö nimetus:	Saue tammiku hoolduskava (2020-2029)
Kontaktid:	Postiaadress Lai 1-4, 51005 Tartu	Objekti aadress:	Saue linn, Saue vald, Harju maakond
Tegevusluba:	MTR EP 10767406, VS 264/2006-E	Plaaninimetus:	Probleemid
Vastutav maastikuarhitekt:	Valdeko Lukken	Too nr:	07HK2019
Maastikuarhitekt:	Kreeta Sipilgas	Möötkava:	1:1000
Maastikuarhitekt:	Laura Andla	Kuupäev:	08.01.2020
Dendroloog:	Ülle Jõgar	Plaaninr:	4

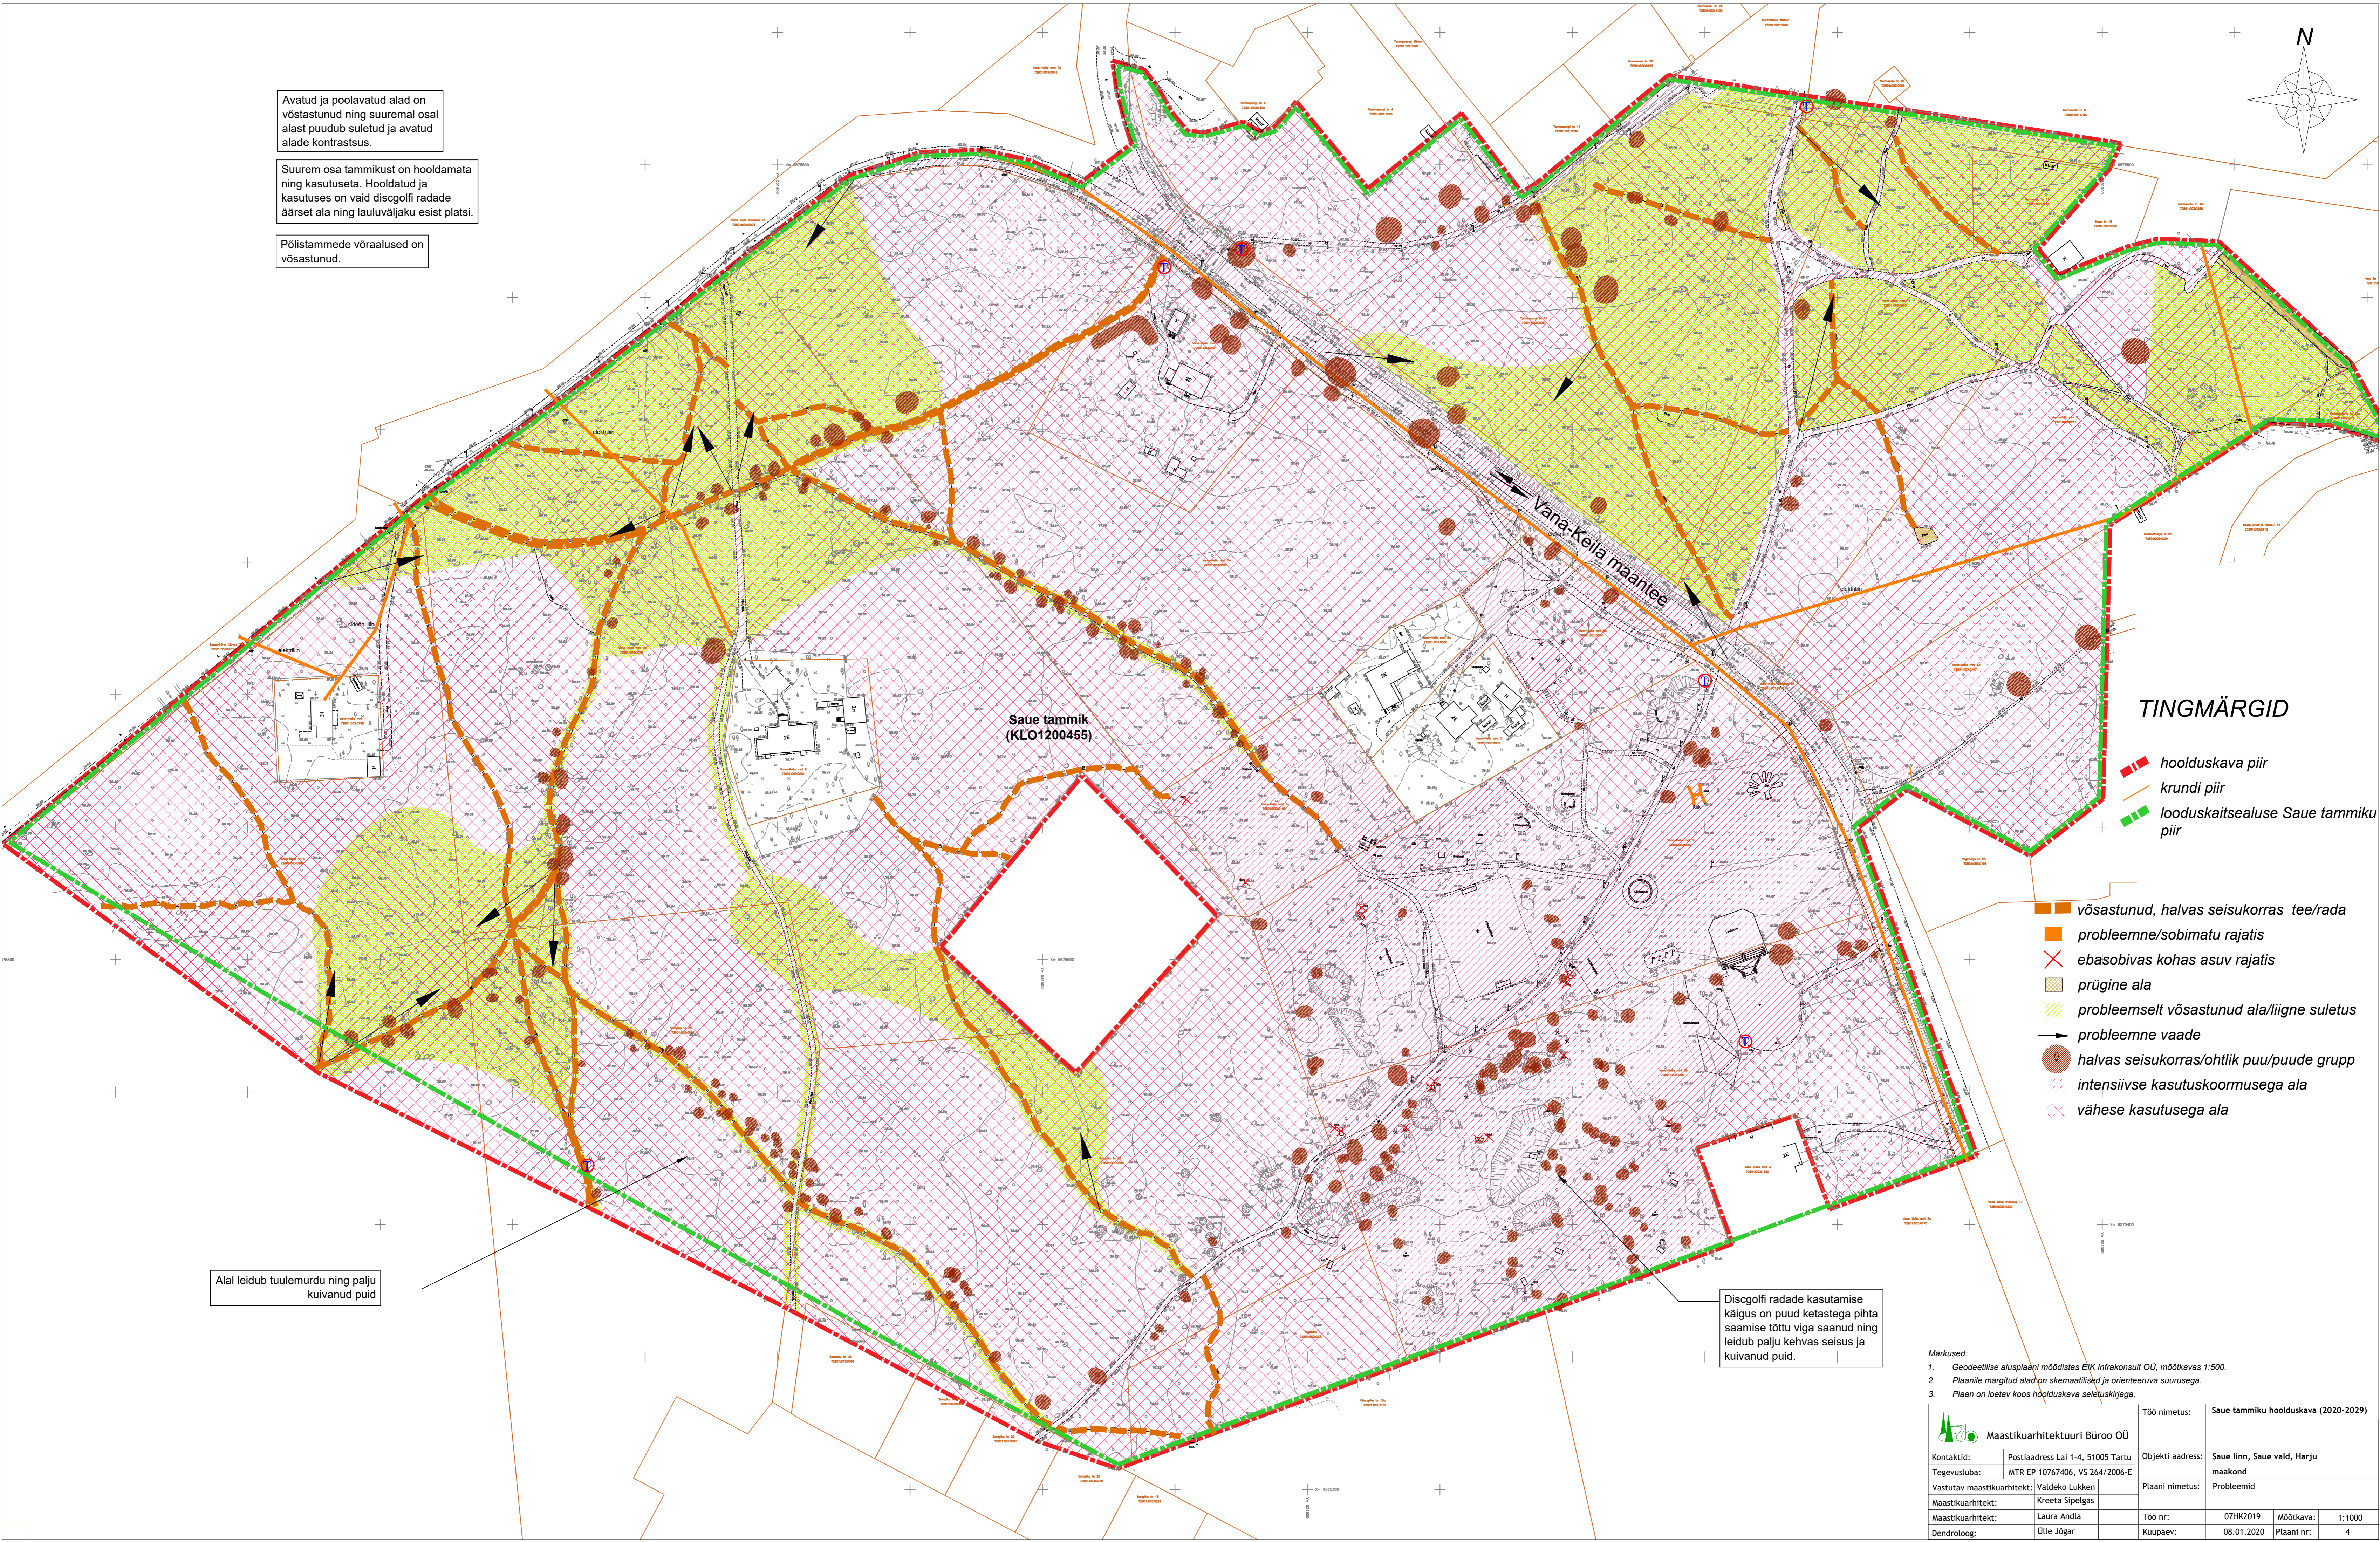
Avatud ja poolavatud alad on võsastunud ning suuremal osal alast puudub suletud ja avatud alade kontrastsus.

Suurem osa tammikust on hooldamata ning kasutseta. Hooldatud ja kasutuses on vaid discgolfi radade äärsed ala ning lauluväljaku esist platsi.

Põlistammede võraalused on võsastunud.

Alal leidub tuulemurdu ning palju kuivanud puid

Discgolfi radade kasutamise käigus on puud ketastega pihta saamise tõttu viga saanud ning leidub palju kehvast seisust ja kuivanud puid.
