Saue tammik  
(KLO1200455)

Maastikuarhitektuuri Büroo OÜ		Töö nimetus:	Saue tammiku hoolduskava (2020-2029)
Kontaktid:	Postiaadress Lai 1-4, 51005 Tartu	Objekti aadress:	Saue linn, Saue vald, Harju maakond
Tegevusluba:	MTR EP 10767406, VS 264/2006-E	Plaaninimetus:	Probleemid
Vastutav maastikuarhitekt:	Valdeko Lukken	Too nr:	07HK2019
Maastikuarhitekt:	Kreeta Sipilgas	Möötkava:	1:1000
Maastikuarhitekt:	Laura Andla	Kuupäev:	08.01.2020
Dendroloog:	Ülle Jõgar	Plaaninr:	4

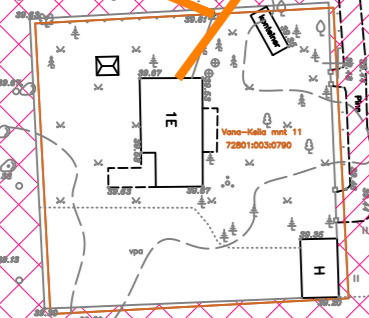
Alal leidub tuulemurdu ning palju kuivanud puid

Discgolfi radade kasutamise käigus on puud ketastega pihta saamise tõttu viga saanud ning leidub palju kehvast seisust ja kuivanud puid.
